Druckverlustdiagramm / Perte de pression-diagramme / Perdita di pressione-diagramme

WQTAL

Wetterschutzgitter lasergeschnitten
 Prüfbericht Nr. HP-141427, Hochschule Luzern

Druckverlust runder Anschluss DN100

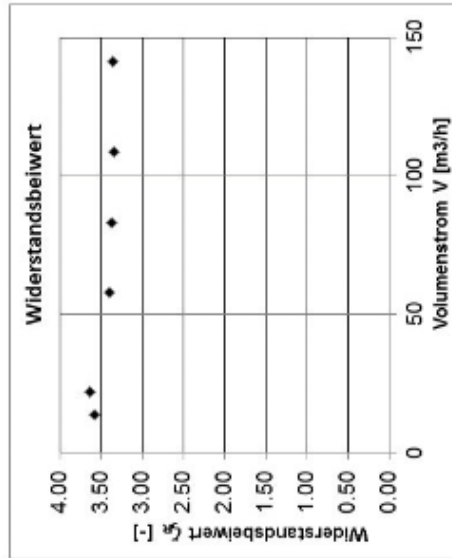
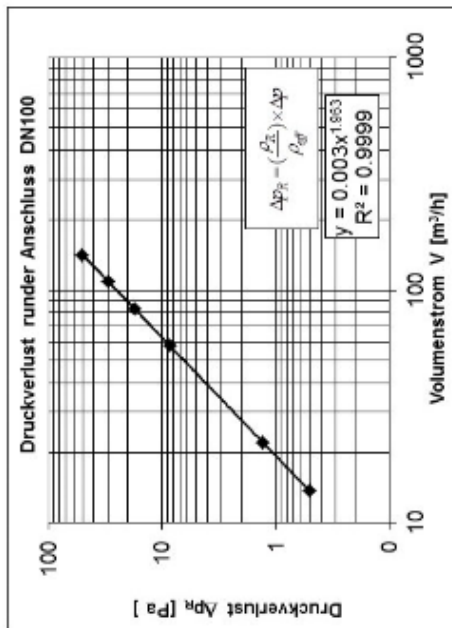
Innendurchmesser 100 +/- 1.5 mm
 Länge Rohr 0 +/- 2 mm

1. Messung	P _{abs} Pa	t °C	p kg/m ³	V m ³ /h	U(V) % MW	m kg/h	Δp ¹ Pa	Δp ² Pa	Δp ³ Pa	Δp ⁴ Pa	U(SPR) % MW	Gr	U(C) % MW
MP1	95967	23.0	1.123	13.77	0.51	15.46	0.6	0.7	0.1	0.5	119.5	3.58	119.7
MP2	95982	23.0	1.123	22.06	0.35	24.77	1.4	1.5	0.2	1.3	45.9	3.64	46.4
MP3	95984	22.9	1.123	57.89	0.36	65.04	8.3	8.9	0.3	8.6	7.2	3.40	10.0
MP4	95987	22.9	1.124	83.08	0.38	93.35	16.7	17.8	0.4	17.5	3.5	3.37	7.8
MP5	95977	22.9	1.123	108.73	0.41	122.12	28.2	30.1	0.4	29.7	2.1	3.34	7.3
MP6	95976	22.9	1.123	141.55	0.40	159.01	47.7	51.0	0.5	50.5	1.2	3.36	7.1
