**Druckverlustdiagramm / Perte de pression-diagramme / Perdita di pressione-diagramme**

WQTAL

**TECHNISCHE DATEN**

Wetterschutzgitter lasergeschnitten  
 Prüfbericht Nr. HP-141427, Hochschule Luzern

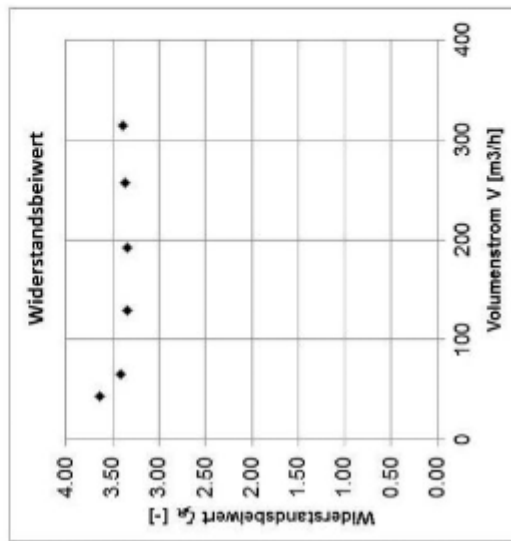
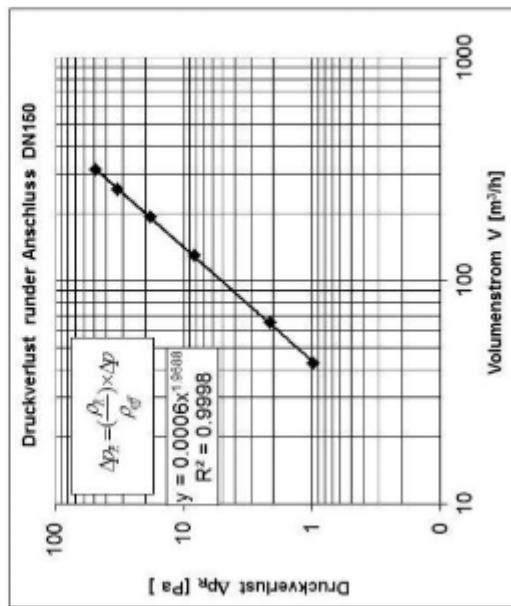
**Druckverlust runder Anschluss DN150**

Innendurchmesser 150 +/- 1.5 mm  
 Länge Rohr 0 +/- 2 mm

Referenzdichte 1.2 kg/m<sup>3</sup>

P <sub>stat</sub> Pa	t °C	ρ kg/m <sup>3</sup>	V m <sup>3</sup> /h	U(V) % MW	m kg/h	Δp Pa	Δp <sub>1</sub> Pa	Δp <sub>2</sub> Pa	Δp <sub>3</sub> Pa	U(appe) % MW	ξ <sub>a</sub>	U(Ü) % MW
MP1	96797	22.4	1.126	43.01	0.35	48.44	1.0	1.1	0.1	1.0	60.8	3.64	60.9
MP2	96700	22.4	1.126	65.08	0.36	73.31	2.1	2.2	0.1	2.1	28.3	3.42	28.7
MP3	96708	22.4	1.127	125.71	0.40	146.13	8.0	8.5	0.2	8.3	7.3	3.34	8.7
MP4	96713	22.5	1.127	192.30	0.41	216.65	17.5	18.6	0.3	18.3	3.4	3.34	5.8
MP5	96712	22.4	1.127	256.47	0.40	289.02	31.2	33.3	0.4	32.8	1.9	3.37	5.1
MP6	96710	22.4	1.127	314.20	0.40	354.21	47.1	50.2	0.5	49.6	1.3	3.39	4.9
