WQTA

TECHNISCHE DATEN

Wetterschutzgitter lasergeschnitten
 Prüfbericht Nr. HP-141427, Hochschule Luzern

Druckverlust runder Anschluss DN160

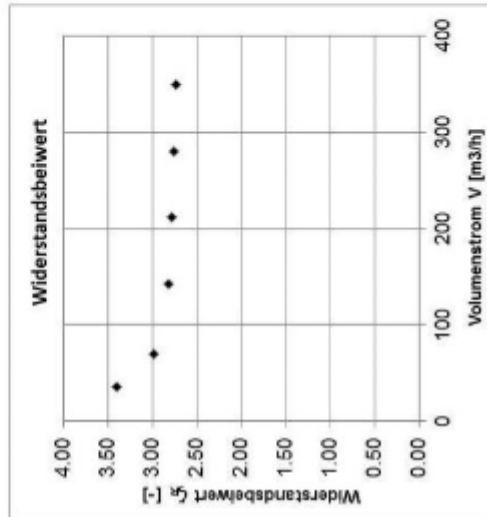
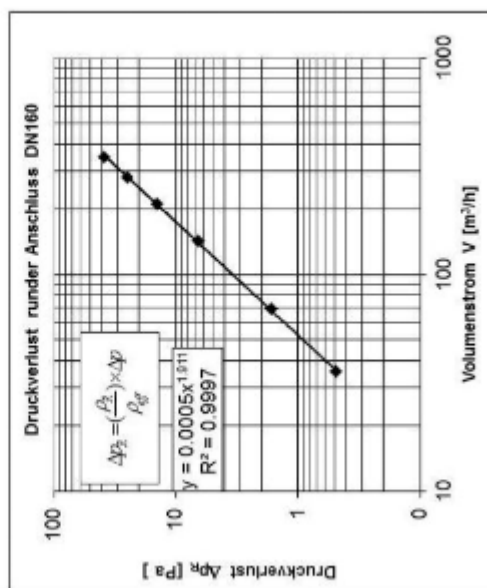
Druckverlustdiagramm / Perte de pression-diagramme / Perdita di pressione-diagramme

Innendurchmesser 160 +/- 1.5 mm
 Länge Rohr 0 +/- 2 mm

Referenzdichte 1.2 kg/m³
