WQTAL

Wetterschutzgitter lasergeschnitten
 Prüfbericht Nr. HP-141427, Hochschule Luzern

Druckverlust runder Anschluss DN180

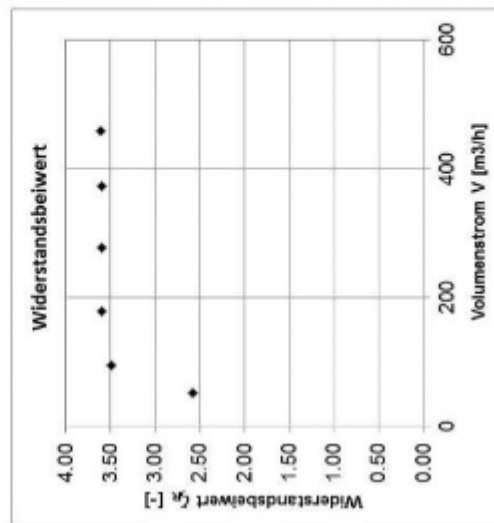
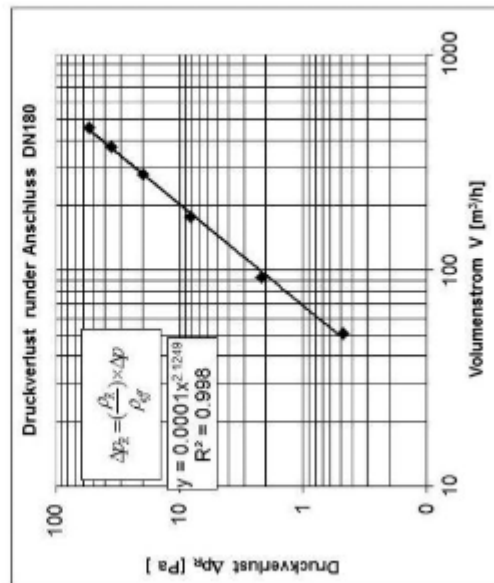
Druckverlustdiagramm / Perte de pression-diagramme / Perdita di pressione-diagramme

Innendurchmesser 180 +/- 1.5 mm
 Länge Rohr 0 +/- 2 mm
